整備作業報告書

MOTO-ACE-FACTORY

表題:	シリンダーヘッド交換	日付:	2020/4/20
オーナー:	A.M様	連絡先:	
車種	アドレスV125G	型式	CF46A (K5)
F.No	CF46A-108046	E.No	107984
作成:	安藤 元之

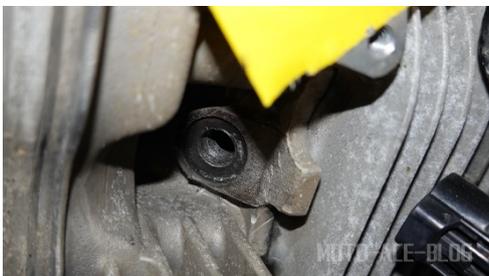
プラグ座面が黒くなっているのが排気ガスが漏れていた痕です。 燃焼室との肉厚が薄いこと、プラグへのアクセスが悪く次回緩めた時にヘリサートが抜けてしまう恐れが高いです。

よって今回はシリンダーヘッド交換がBESTな選択と判断します。

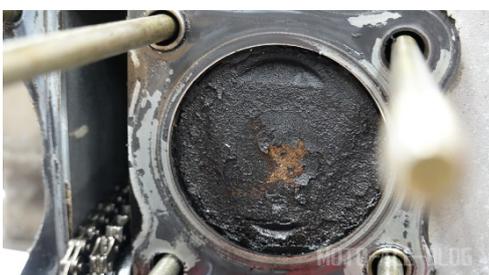
ピストントップにはカーボンの堆積が多く見受けられます。 アドV125の車両特性として、カーボン堆積が多い傾向にあるそうです。

よくあるトラブルとしてカーボンがバルブフェースに付着し圧縮漏れを起こしエンジン始動不良に至ることがあります。

現状、可能な対策としては、フューエルワンなどの燃料添加剤を加える程度しかありません。

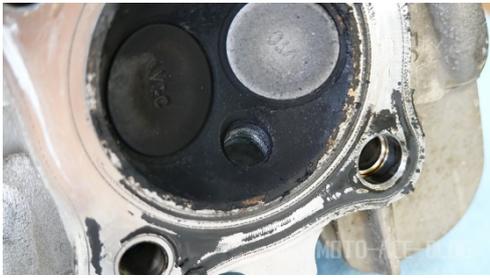
燃焼室のカーボン堆積は比較的少なめでした。
 ピストンが多く、燃焼室は少ないことから、カーボン堆積は燃焼温度に依存している事も要因の一つとして考えられます。
 (ピストンは裏をオイルで冷却、ヘッドは肉厚でヒートマスが大きく冷えにくい)

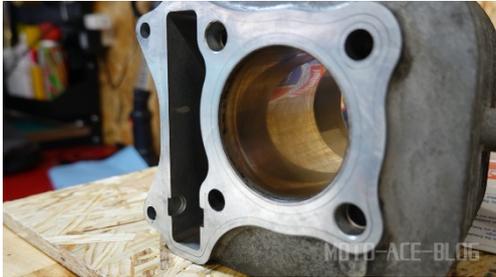
シリンダーは非常にキレイな状態で、小傷もほとんど見当たりません。
 適切なオイル管理がなされていると言えます。

今後も是非継続してください。

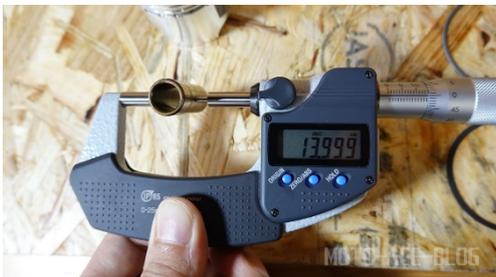
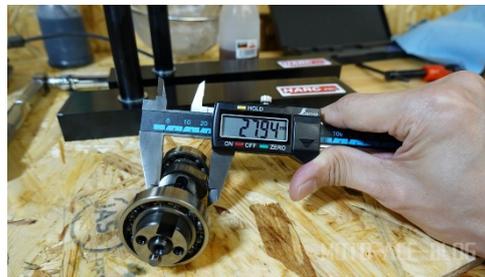
摺動面はほとんど摩耗しておらず
 良好な状態を保っていました。

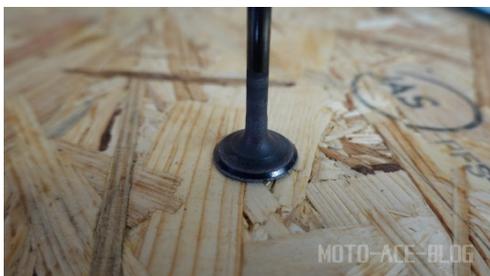
エキゾーストバルブのフェース幅は基準値のセンター値であり、若干摩耗が進行していました。

フェース幅としては問題ありませんでしたが、気密性テストを行ったところ
 密着不良が認められたため、新品交換すべきと判断しました。

すり合わせる事で気密性を保つ事も可能ですが、新品ヘッドもすり合わせによって
 摩耗させてしまうので、安いバルブを交換する事で安く延命できます。

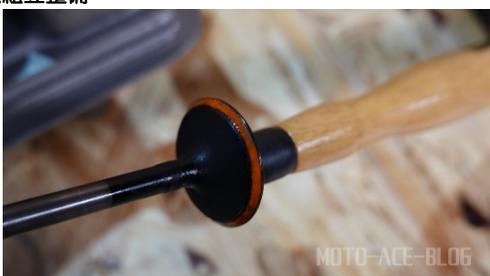
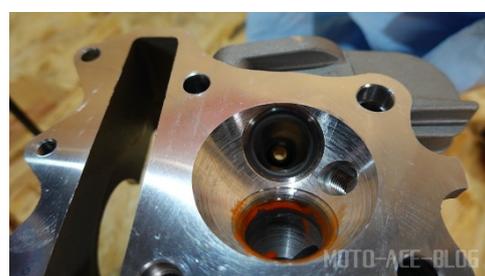
バルブのあたりを光明丹にて
 確認しています。

バルブの気密テストにてNG
 だった為、Ex側を新品に交換
 済みです。
 ※LINEにて動画送付済

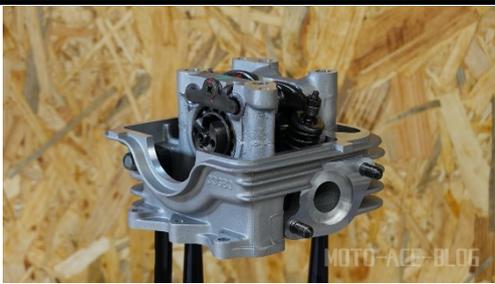
新品エキゾーストバルブにて気密テストを行った結果、気泡の発生なくOK。

カムシャフトホルダは0.5Nm、カムチェーンPivは10Nmにて締付。

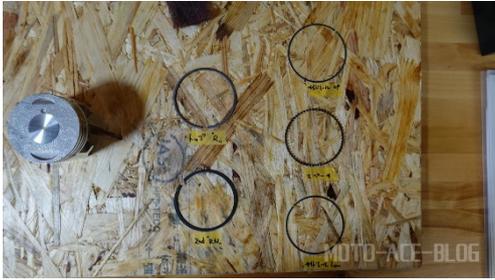
ピストンリング合口は左写真の向きに組み付けています。

燃焼圧力を最も効率よく受け止め、力を逃がしにくい位置関係になっています。

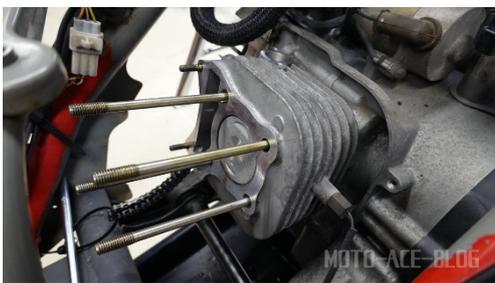
ピストンの向きも正しく装着しています。

リングも新品の為、慣らし運転（約500km）が必用です。

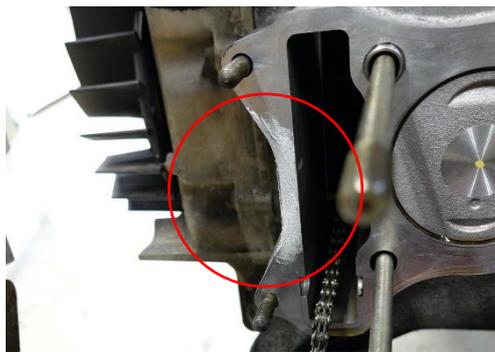
シリンダーヘッドとの形状が合っていない部位に液体ガスケットを塗布しています。

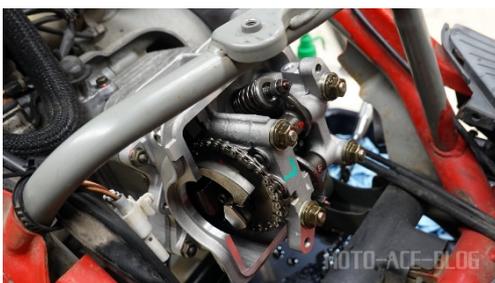
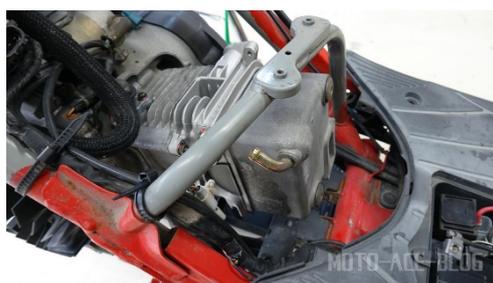
バルブタイミングもOK
ヘッドナットは25Nm
カムスプロケット10Nm
カバーボルト15Nm
にて締付け済

バルブクリアランスはIN：0.07mm（基準0.05～0.10mm）、EX0.12mm（基準0.10～0.15mm）に合わせています。

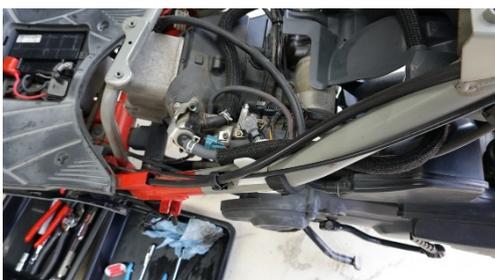
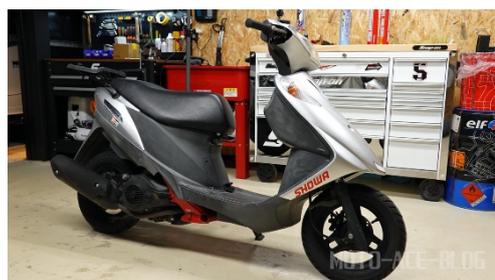
配線、エンジンカバー、ホース類を組み上げます。シガーソケット電源12Vの配線も繋げておきました。（元は断線状態でした）
パッセンジャー用ステップバーも装着済みです。
